# MAURER Randprofilschutz

## Sicherer Schutz der Brückenkappen

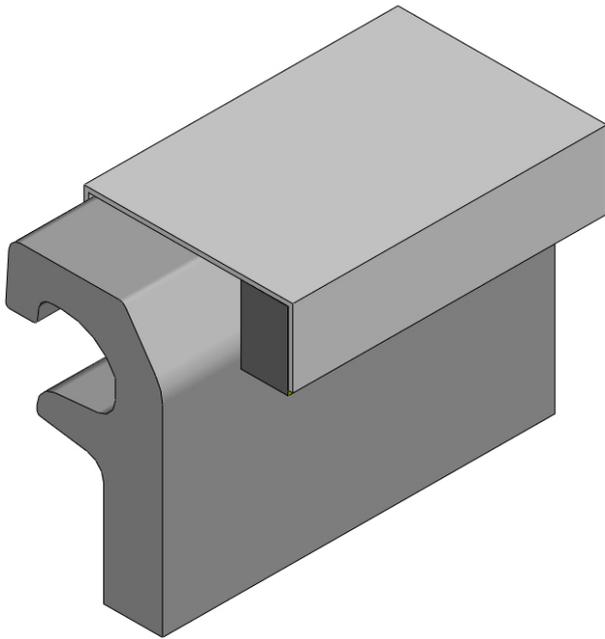
MAURER Randprofilschutz Systemskizze

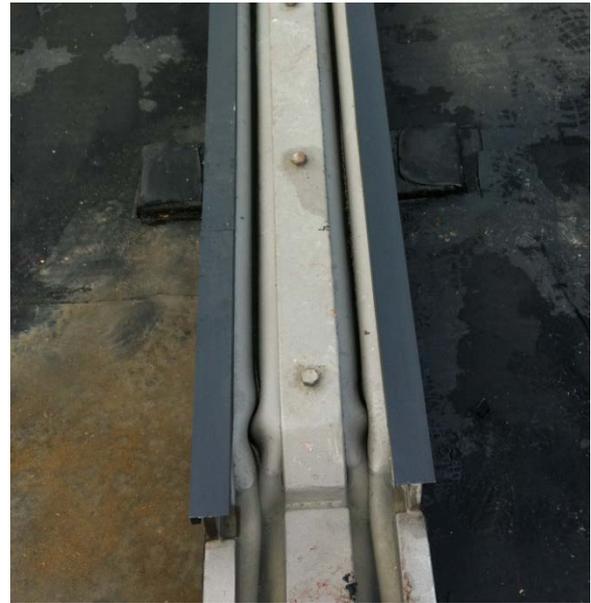
- vor Herstellung der Brückenkappe

Nach dem Bewehren wird der MAURER Randprofilschutz auf die Randprofile der Übergangskonstruktion gesteckt, mit Schalöl behandelt und kann beim Ausschalen der Kappen problemlos mit ausgebaut werden. Bei sorgfältiger Behandlung ist dieser auch mehrfach einsetzbar.

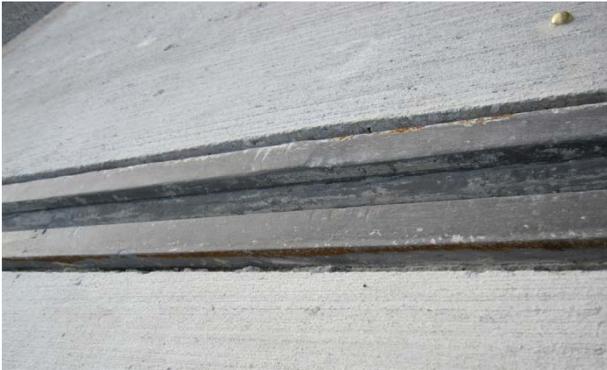
Abb. 1 - Zerstörte Beschichtung und Rostbildung noch vor Einbringen des Fugenmaterials und Inbetriebnahme

Beanstandete Korrosionserscheinungen im Kappenbereich, beispielsweise im Zuge der Abnahme zum Ende der Gewährleistung, lassen sich meist auf einen unzureichenden Schutz während der Erstellung der Brückenkappen zurückführen. Insbesondere das nachträgliche Herstellen der Aussparung für die dauerelastische Fuge zwischen Kappenbeton und Übergangskonstruktion durch Einschneiden mit einem Trennschleifer kann den Korrosionsschutz zerstören

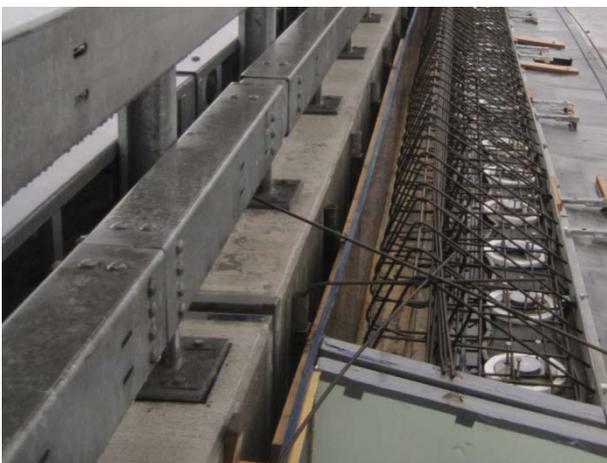
Abb. 2 - Auf geschützte ÜKO aufgelegte Bewehrung

Der Korrosionsschutz wird häufig durch über den Kappenbereich gezogene oder auf der Konstruktion aufgelegte Bewehrung für die Brückenkappen verletzt.

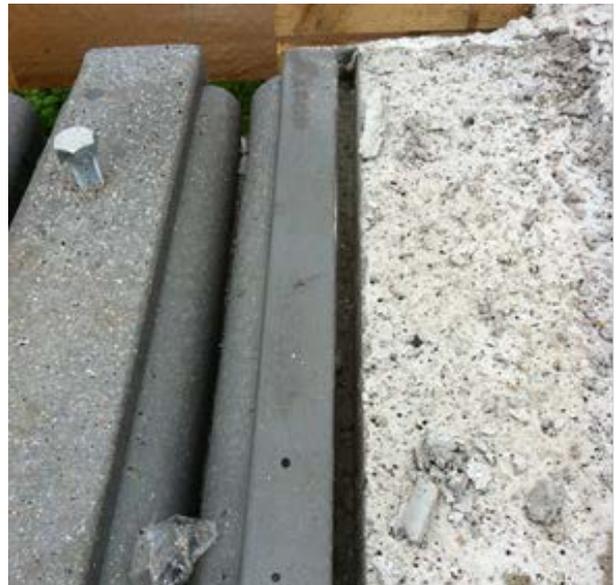
Abb. 3 - Aussparung des Kappenbetons für die dauerelastische Fuge nach Ausbau des MAURER Randprofilschutzes
